ОТКРЫТОЕ АКЦИОНЕРНОЕ ОБЩЕСТВО  
218 АВИАЦИОННЫЙ РЕМОНТНЫЙ ЗАВОД

Ремонт корпуса маслонасоса ОМН-48 двигателя  
Д-30Ф6 методом газодинамического напыления  
мест кавитационного износа поверхностей колодцев  
на установке «Димет-405

Выполнил: инженер-технолог А.Е. Якушев

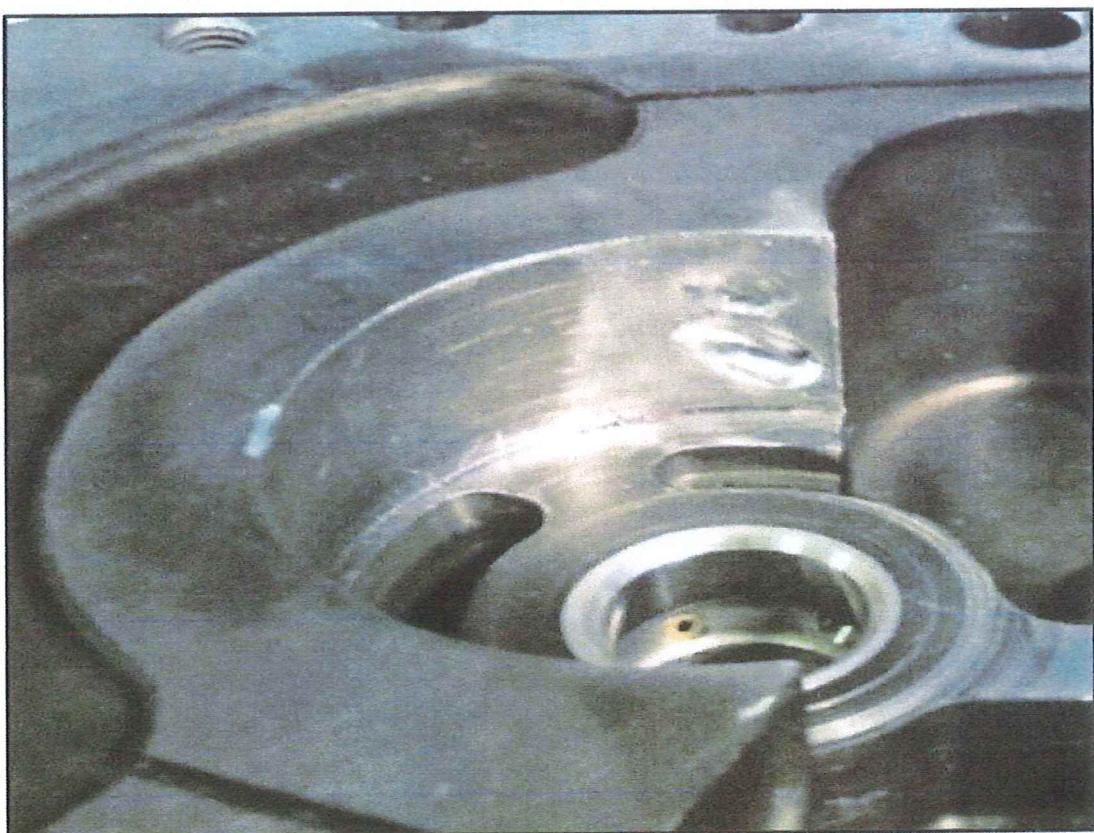
В процессе эксплуатации отдельные зоны колодцев корпусов маслонасоса подвержены интенсивному износу вследствие явления кавитации (рис. 2). Технология ремонта корпусов маслонасоса ОМН-48 в Руководстве по капитальному ремонту двигателя Д-30Ф6 отсутствует, восстановление работоспособности узла производится только заменой указанной детали.

Рис. 2. Колодец маслонасоса с кавитационным износом

1. Разделка мест с кавитационным вымыванием металла в колодцах до полного удаления следов вымывания. Разделанные места должны иметь плавные очертания и переходы.
2. Изолирование поверхностей, не подлежащих напылению.
3. Предварительная струйно-абразивная подготовка разделанных мест на поверхности колодца и зоны под напыление на расстоянии 3...5мм от мест разделки.

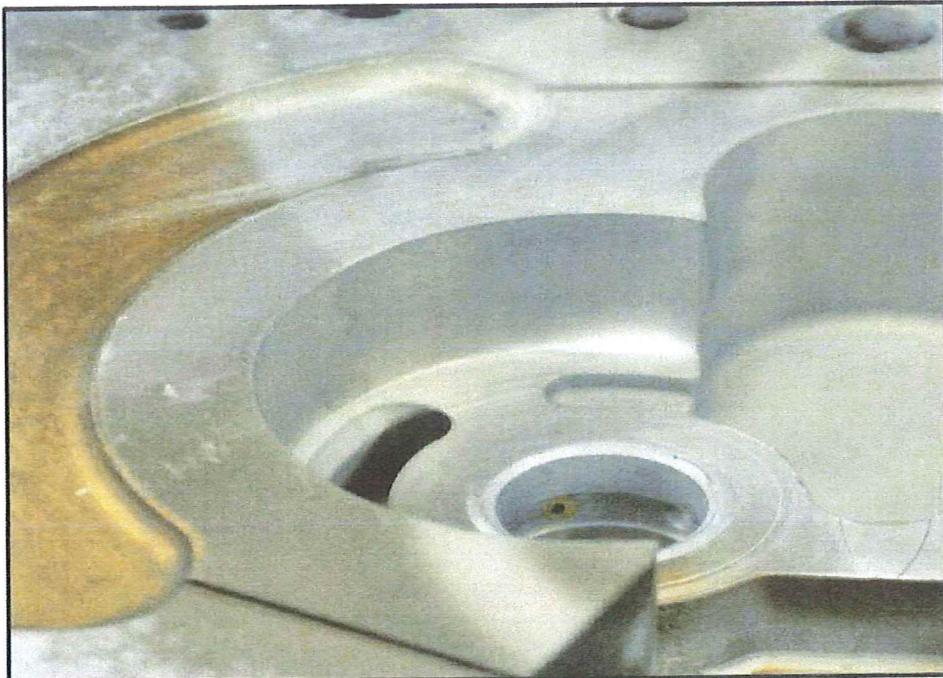
Рис. 3. Корпус маслонасоса после ремонта

4. Напыление подготовленной поверхности.

- давление воздуха по манометру – 4...6 кгс/см<sup>2</sup>;
- температурный режим для закрепления порошка – 3;
- температурный режим для напыления – 5;
- расстояние от сопла до обрабатываемой поверхности 8...10 мм.

5. Механическая обработка напыленных поверхностей.

6. Контроль диаметра колодца.

7. Неразрушающий контроль поверхностей методом ЦМ-15В.

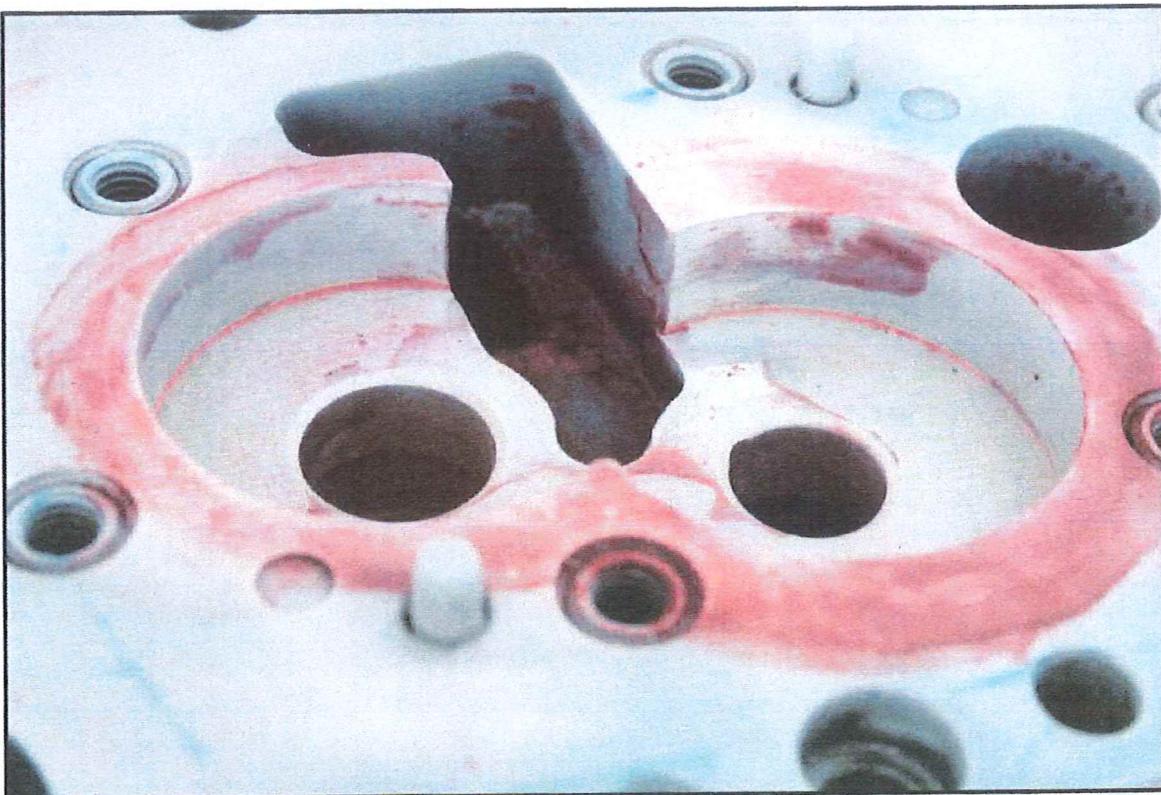
После проведения пробных работ, корпус маслонасоса ОМН-48 был отправлен на завод-разработчик данного типа двигателей ОАО «Авиадвигатель» и завод-изготовитель ОАО «ПМЗ» для проведения металлографических исследований качества напыленной поверхности. Согласно результату исследований №230/4489 ОГС ОАО «ПМЗ» (рис. 5, 6, 7) качество восстановления корпуса маслонасоса ОМН-48 удовлетворяет требованиям руководящей нормативно-технической документации и данная технология рекомендована к внесению в Руководство по капитальному ремонту двигателя Д-30Ф6.

Рис. 5. Корпус маслонасоса после проведения цветной дефектоскопии

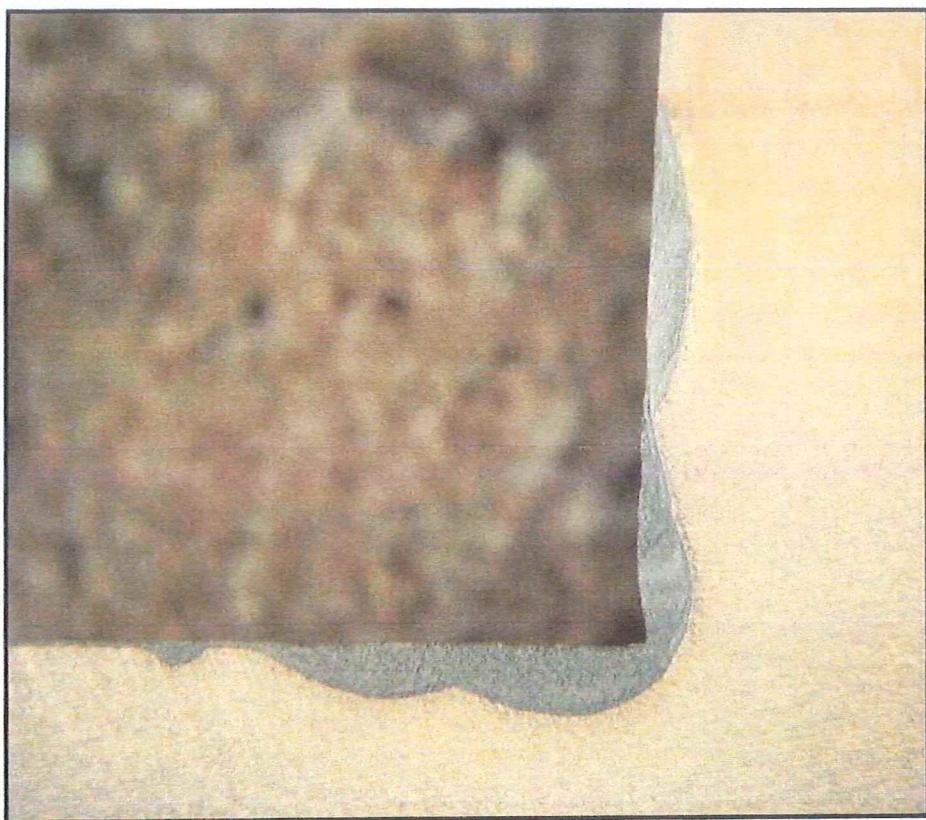
Рис. 6. Микрошлиф напыленного слоя

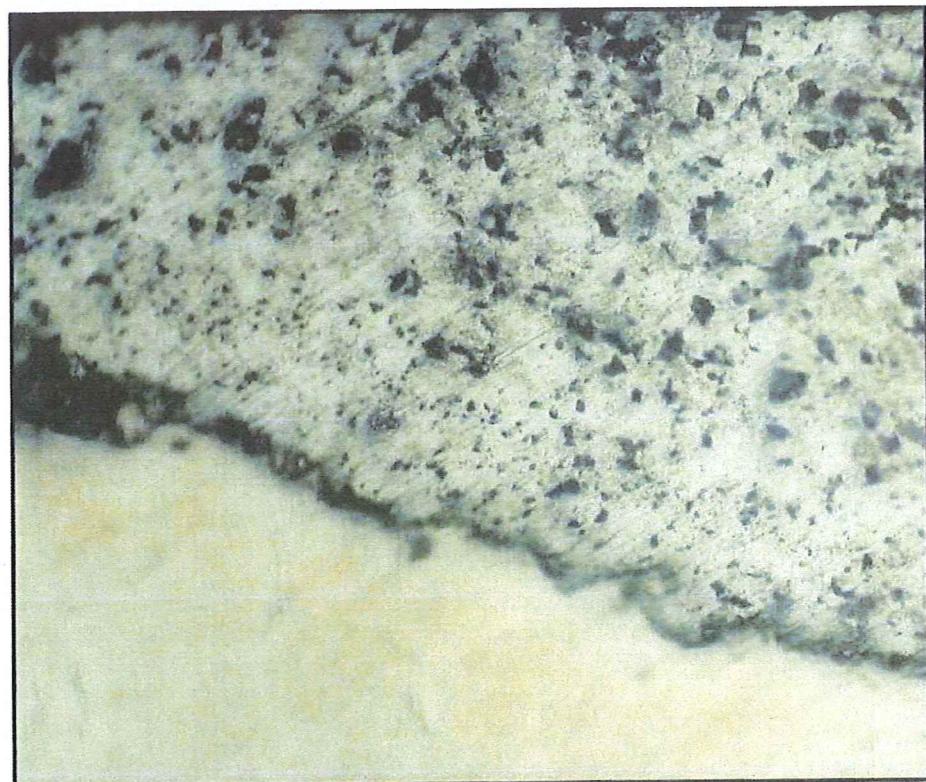
Рис. 7. Вид макроструктуры напыленного слоя

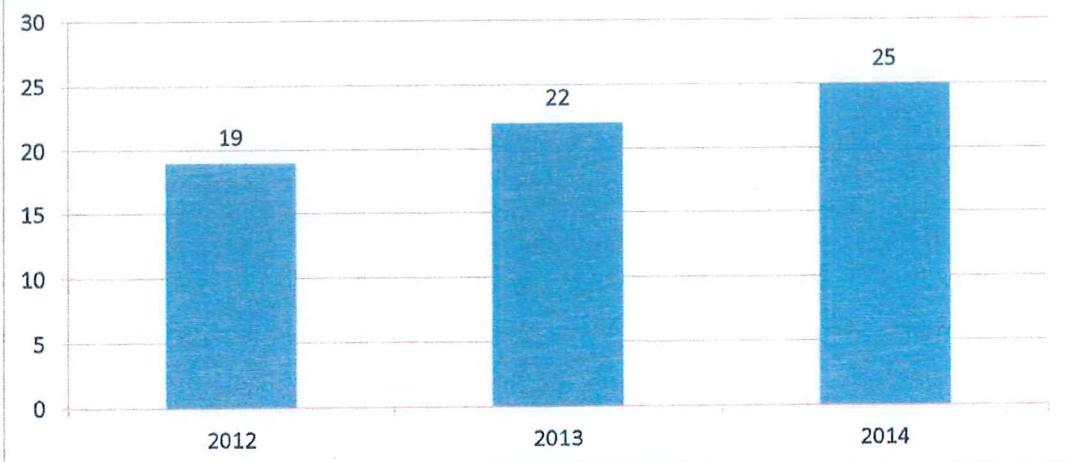
График отбраковки за 2012-2014гг.

В 2012 году отбраковка насосов по причине кавитационного износа составила 19 шт., в 2013 году – 22 шт., в 2014 году – 25 шт. Из графика видно увеличение отбраковки корпусов маслонасоса к 2014 году, что ведет к увеличению издержек предприятия.
