### Конкурсная работа.

Название работы: «Разработка технологии и оборудования для удаления керамических стержней из внутренних полостей литых охлаждаемых лопаток ГТД методом комплексной ультразвуковой гидро- и химикотермической обработки»;

Соискатели: ПК «Салют» АО «ОДК» (В.А. Михайлов), ООО «РусТурбоТехнологии» (С.С. Кацуба).

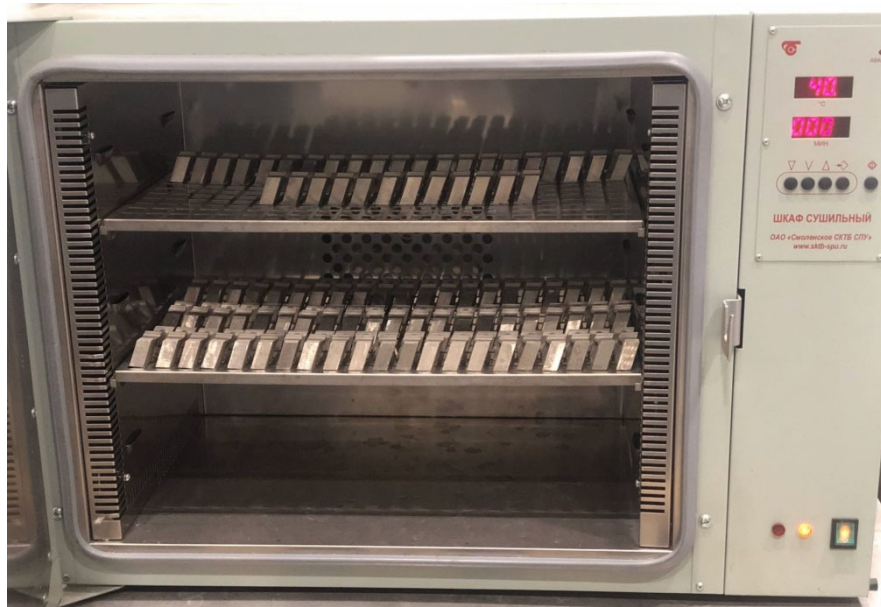
Рис. 1. Сушильный шкаф ШС-80-02-СПУ.

1. **Сушка лопаток** в сушильном шкафу ШС-80-02-СПУ с принудительной конвекцией воздуха при температуре 60 °С в течение 30 мин. (см. рис. 1).

Предварительная сушка перед вакуумированием и проведением основного цикла очистки проводилась с целью удаления в керамическом стержне остатков влаги, в случае образования конденсата и его впитывания в керамический материал.

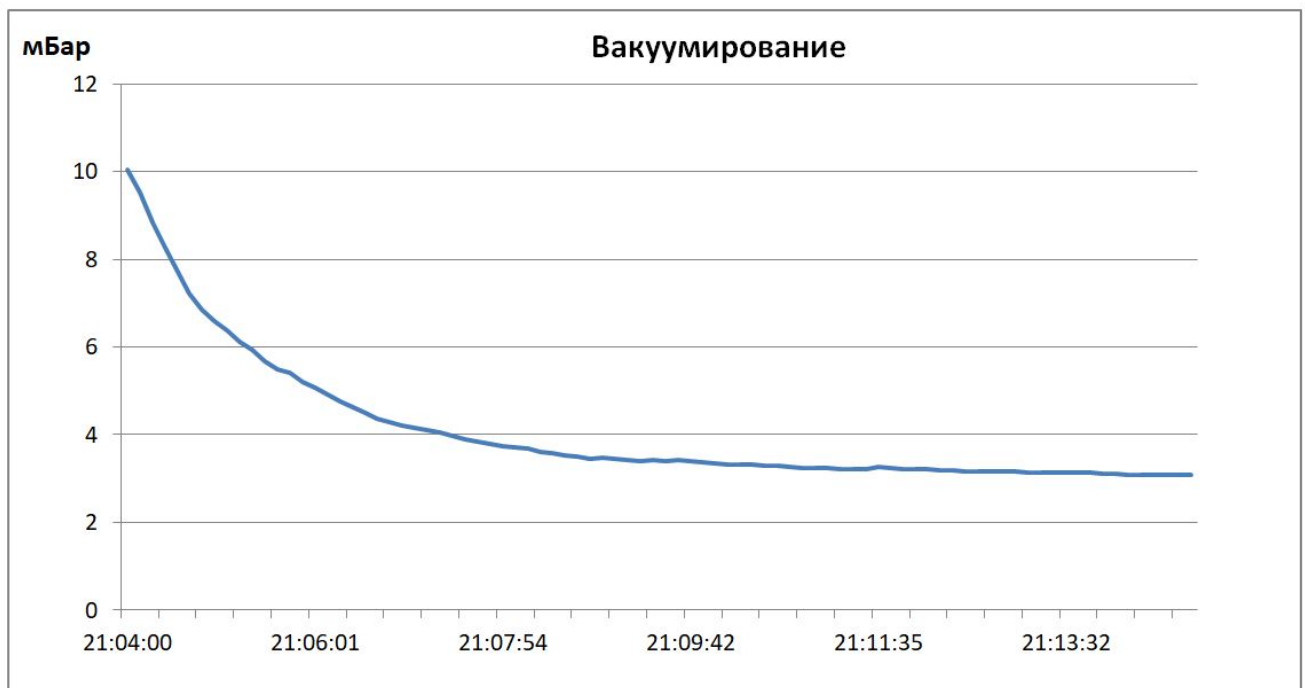
Рис. 4. График значений давления при проведении предварительного вакуумирования рабочей камеры с загруженными в составе корзины отливками.

- 4.1. Загрузка корзины с отливками в рабочую камеру;
- 4.2. Предварительное вакуумирование рабочей камеры с помощью вакуумного насоса до остаточного давления 3,1 мБар (см. рис. 4);
- 4.3. Нагнетание щелочного раствора в рабочую камеру;
- 4.4. Нагрев щелочного раствора в рабочей камере и напуск давления с помощью инертного газа – азота;
- 4.5. Включение ультразвукового воздействия частотой 22 кГц, создание колебаний корзины с отливками и колебаний давления по режиму (см. рис. 5);

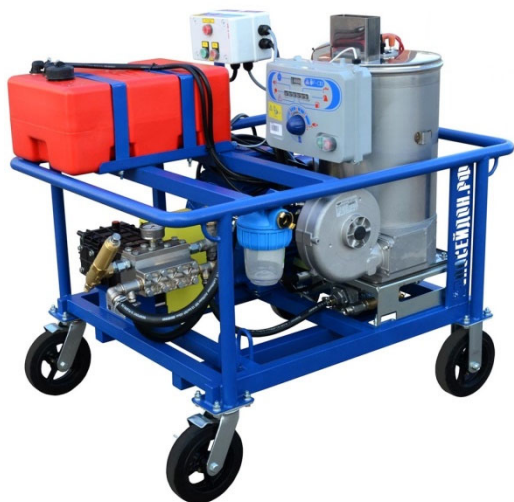
Рис. 8. Гидродинамическая машина Посейдон АДВ ВНА 500-17

Во время проведения технологического цикла извлекалась корзина с отливками для проведения промежуточных промывок внутренних полостей лопаток в установке для высоконапорной промывки (см. рис. 9) с помощью гидродинамической машины Посейдон АДВ ВНА 500-17 с возможностью подогрева воды (см. рис. 8).

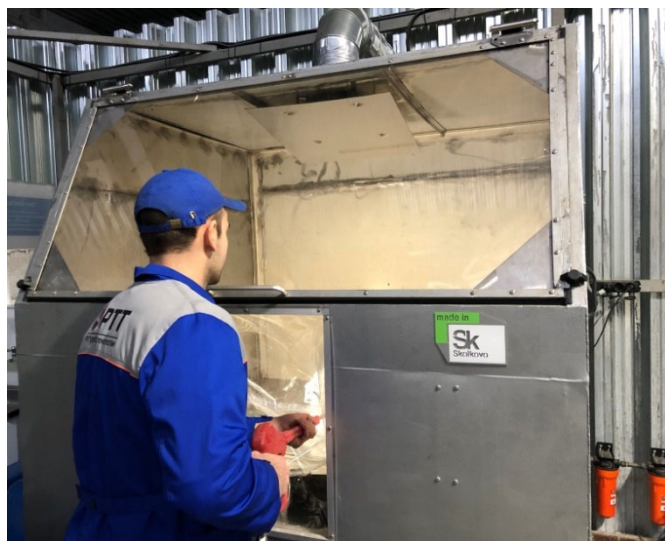
Рис. 9. Установка для высоконапорной промывки

Промежуточные промывки осуществлялись с целью удаления продуктов реакции керамического материала с щелочным раствором (шламообразной массы). Промывки лопаток производились в составе модульной корзины, закрепляемой в специальной оснастке (см. рис. 10) в установке для высоконапорной промывки при давлении гидродинамической машины 100...300 бар, температуре воды – 22 °С, длительности промывки каждой лопатки ~30 с.

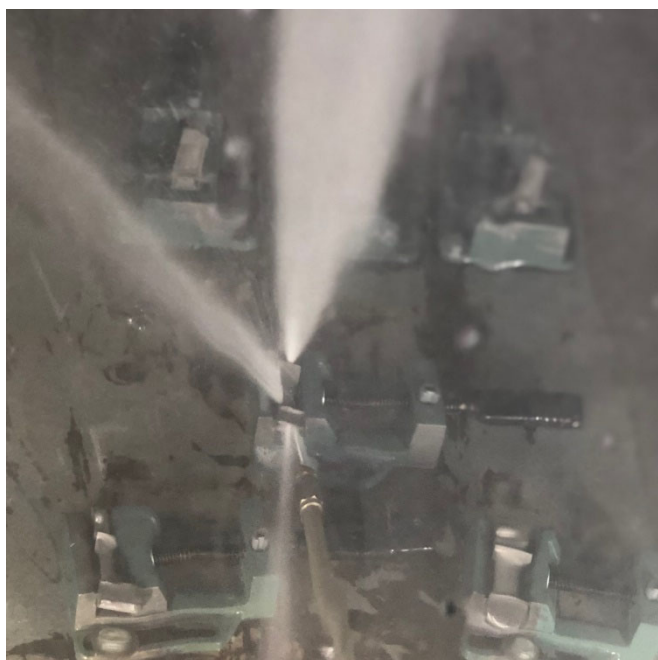
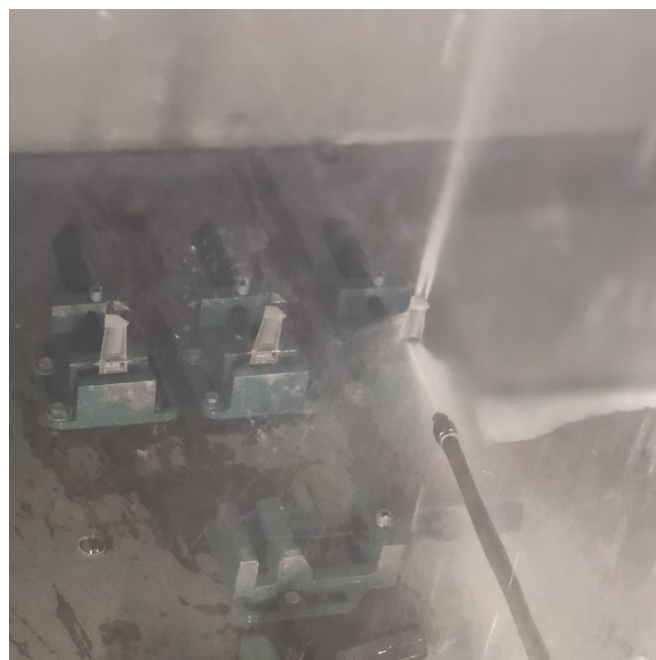
Рис. 11. Промывка лопаток АИ 222 через выходные каналы.

С целью демонстрации наглядности процесса промывки через выходные каналы на рис. 11, 12 представлен процесс промывки лопаток в различных положениях с индивидуальным креплением каждой лопатки.

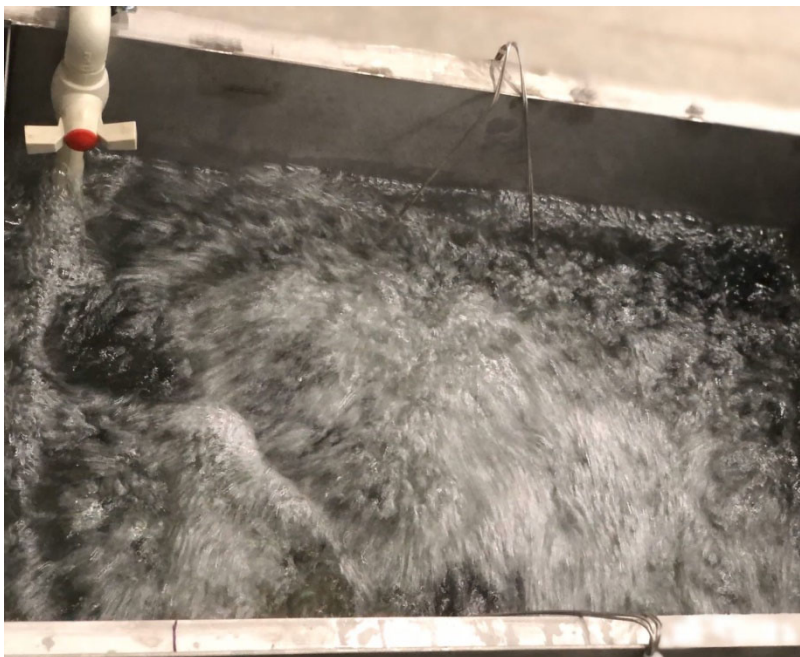
Рис. 13. Окончательная промывка лопаток в составе модульной корзины в барботируемой ванне.

После проведения последней части основного цикла очистки лопаток в рабочей камере в щелочной среде лопатки промывались в установке высоконапорной промывки с помощью гидродинамической машины по режимам промежуточных промывок (см. п. 5), затем осуществлялась окончательная промывка лопаток в барботируемых ваннах при температуре 90 °С в течение 30 мин (см. рис. 13).

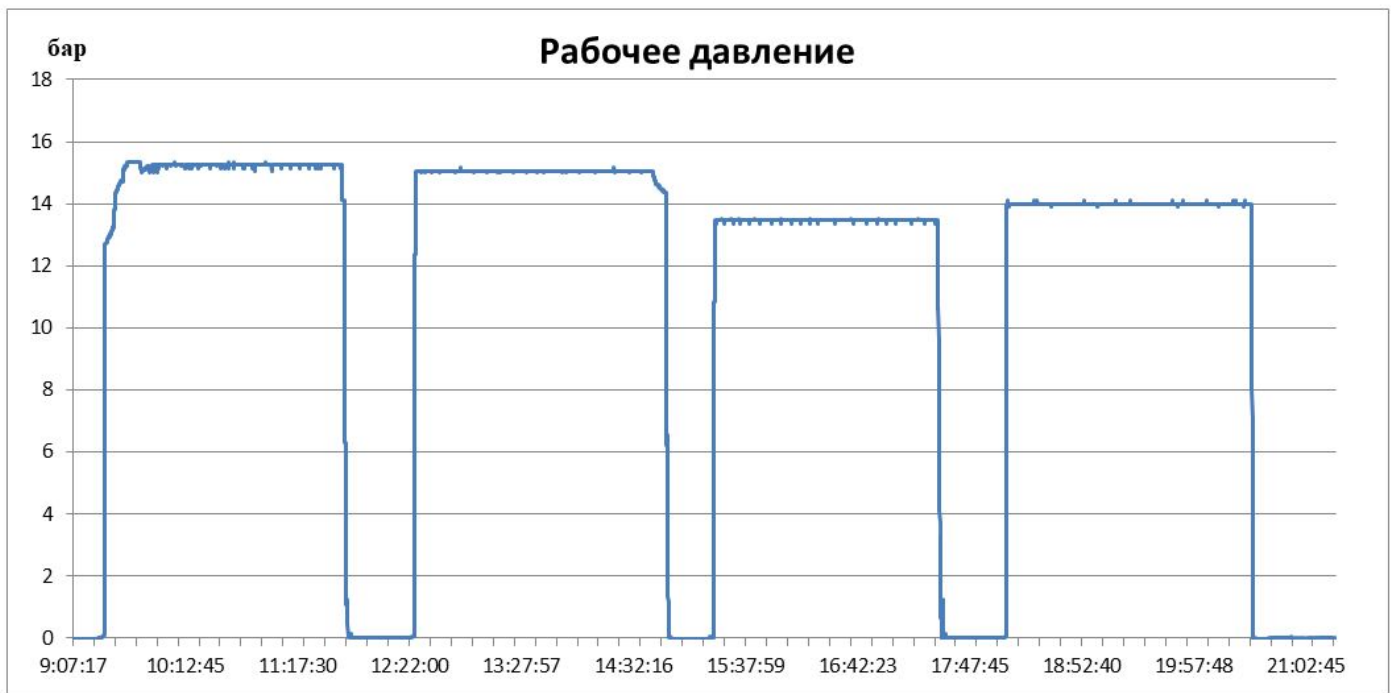
Рис. 18. График рабочего давления технологического цикла №4.

Соотношение вода (л): щелочь (кг)	10:24
Глубина вакуума	до 3,5 мБар
Рабочее давление	13...15 бар
Температура	260 °С
Суммарное время нахождения лопаток в щелочном растворе	8 ч. 30 мин.
Период колебаний корзины с отливками	1 мин

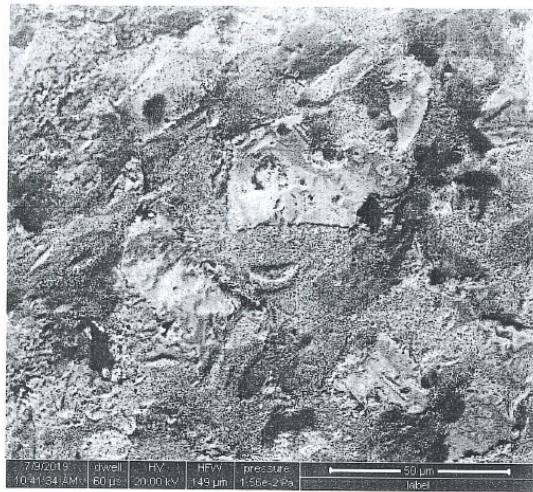
- керамический стержень удален полностью (фото 1);
- во внутренней полости пера лопаток растрыва по карбидам не обнаружено, наблюдаются неровности поверхности глубиной до 20 мкм (фото 2).

Фото 1. Характерный вид поверхности во внутренней полости лопаток на электронном микроскопе в режиме «сomp»

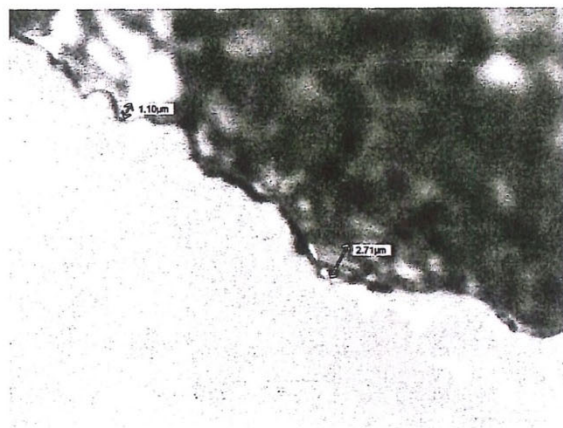
**Фото 1. Микроструктура материала лопаток во внутренней полости**

Согласно исследованию ЦЗЛ №625 от 28.08.2019 г. (см. прил. 4) на лопатке данной садки (инд.№ Б9В1408) растрава по карбидам не обнаружено. Наблюдаются неровности поверхности глубиной до 6,28 мкм.

Согласно исследованию ЦЗЛ №625 от 28.08.2019 г. (см. прил. 4) на лопатке данной садки (инд. №Б8А5195) растрava по карбидам не обнаружено. Наблюдаются неровности поверхности глубиной до 5,02 мкм.

Согласно исследованию ЦЗЛ №625 от 28.08.2019 г. (см. прил. 4) на лопатке данной садки (инд. №Б9А1278) растрava по карбидам не обнаружено. Наблюдаются неровности поверхности глубиной до 2,7 мкм.
