Проведение комплекса мероприятий, обеспечивающих увеличение ресурсных показателей парка самолетов повышенной боевой готовности типа Су-25

Федоров Д.С. (ФГУП «ЦАГИ»)

Марченко В.В. (ООО НПК «Штурмовики Сухого»)

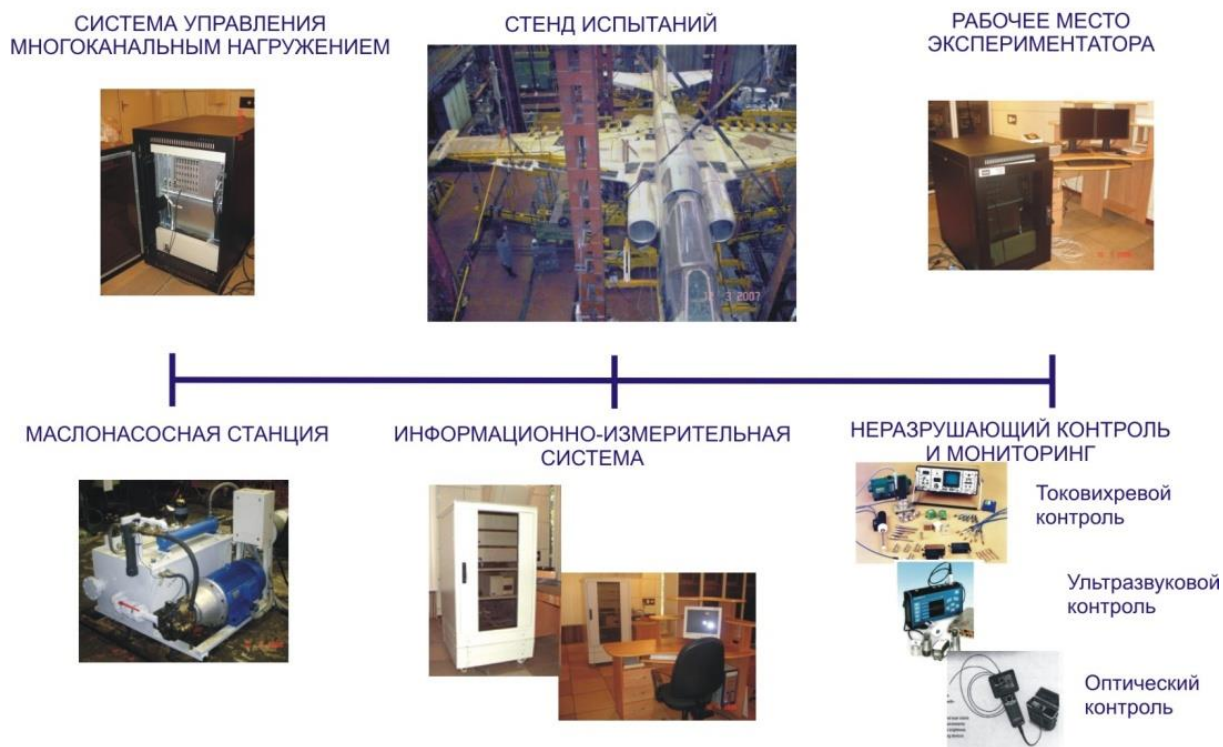
Рисунок 1

Для проведения необходимого объема испытаний был создан специальный испытательный комплекс (рис 1).

ИСПЫТАТЕЛЬНЫЙ КОМПЛЕКС РЕСУРСНЫХ ИСПЫТАНИЙ САМОЛЕТА-ШТУРМОВИКА

В состав испытательного комплекса входят следующие основные системы и устройства:

- устройства нагружения планера самолета;
- гидравлическая система и маслонасосная станция;
- автоматизированная система многоканального электрогидравлического нагружения;
- информационно-измерительная система;
- система мониторинга состояния конструкции и неразрушающего контроля.

Испытательный комплекс обеспечивает одновременное переменное нагружение в системе планера крыла, закрылков, предкрылков, фюзеляжа, подвески двигателей, стоек шасси, замка тормозного парашюта и стабилизатора. Переменное нагружение осуществляется одновременно с функционированием закрылков и предкрылков. Для контроля переменной нагруженности в процессе усталостных испытаний на консоли крыла монтировались тензомосты по схеме, которая была реализована при летных измерениях нагрузок. Тензомосты

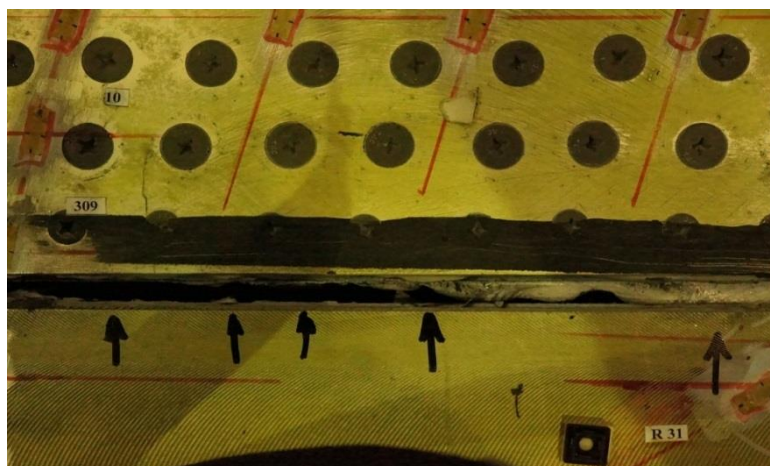
Рисунок 6

В результате испытаний было выявлено разрушения нижней панели левой отъемной части крыла (ОЧК). Для фрактографического исследования был вырезан элемент стыковой гребенки нижней панели левой ОЧК после обнаружения в ней трещины. Вид на место образования трещины (укрупнён) представлен на рисунке 6.

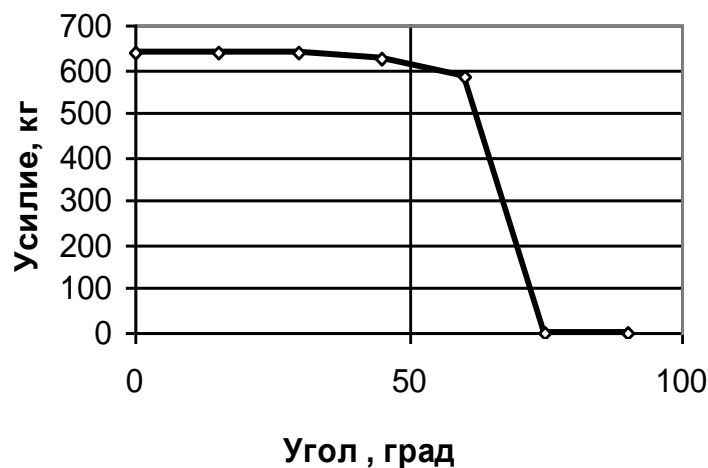
Рисунок 12

График изменения аэродинамической силы в зависимости от угла α при уборке-выпуске переднего шасси приведен на рисунке 12.
