# ДИАГНОСТИРОВАНИЕ ТРЕЩИН В МЕТАЛЛИЧЕСКИХ ПАНЕЛЯХ ПО НЕЛИНЕЙНЫМ ИСКАЖЕНИЯМ ПОРТРЕТОВ КОЛЕБАНИЙ

#### Бернс В.А.

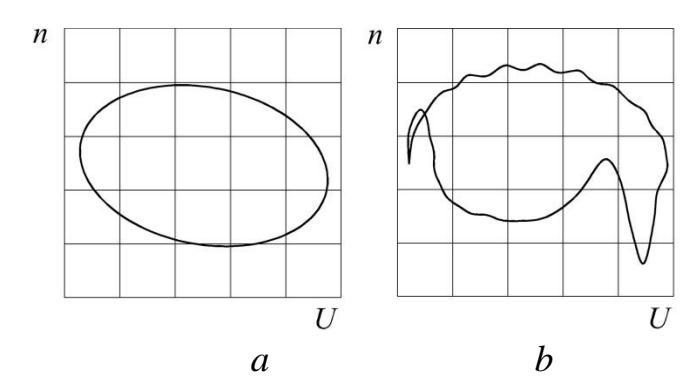
Для построения фигуры Лиссажу вертикальная развертка производится пропорционально сигналу датчика ускорений n, a горизонтальная – гармонике возбуждающей силы U (сигнал управляющего генератора). Такая фигура на резонансе линейной системы является эллипсом. Характерные нелинейные искажения фигуры Лиссажу происходят из-за соударения элементов проводки управления (рис. 1). Для численной оценки искажений применительно к фигуре Лиссажу используется преобразование Фурье. Затем в рядах Фурье выделяется первая гармоника и вычитается из полного сигнала, а в остатке определяется абсолютный максимум искажений за период. Этот максимум относится к амплитуде первой гармоники, и величина отношения обозначается как ξ. Определение дефектного соединения основано на том, что значение ξ в соединении с дефектом значительно превышает его значения в других соединениях.

*Рис.* 1. Фигура Лиссажу до (a) и после появления люфта (b)

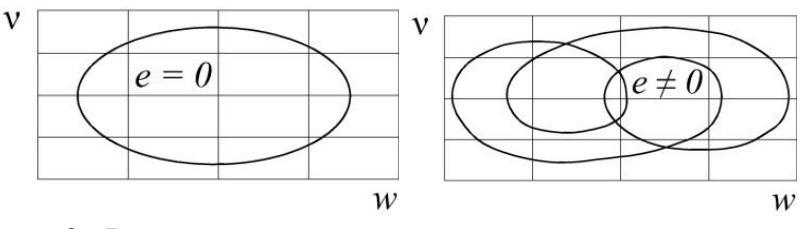
Следствием смещения опор отклоняемых поверхностей является появление сухого трения в этих опорах. Идентификационным признаком трения являются искажения фазовых портретов колебаний поверхности (рис. 2; *w*, *v* – перемещение и скорость колебаний контрольной точки поверхности; *e* – смещение опоры). Фазовый портрет линейной системы – эллипс.

Рис. 2. Фазовые портреты системы с сухим трением

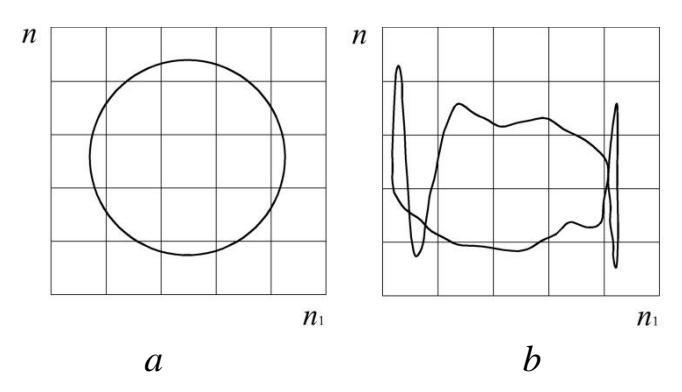
На рис. 3 показаны портреты колебаний динамической системы с люфтом, а на рис.4 – с сухим трением.

*Рис. 3.* Портрет колебаний до (a) и после появления люфта (b)

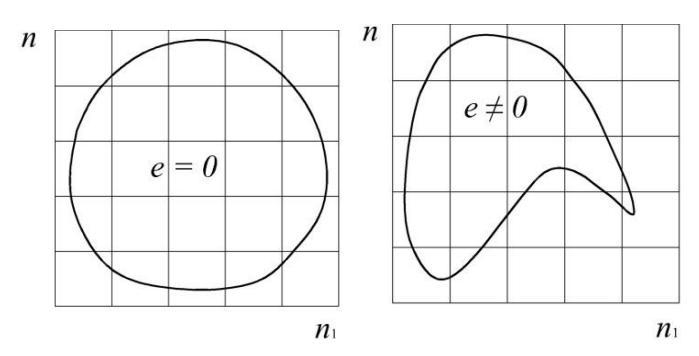
Рис. 4. Портреты колебаний системы с сухим трением

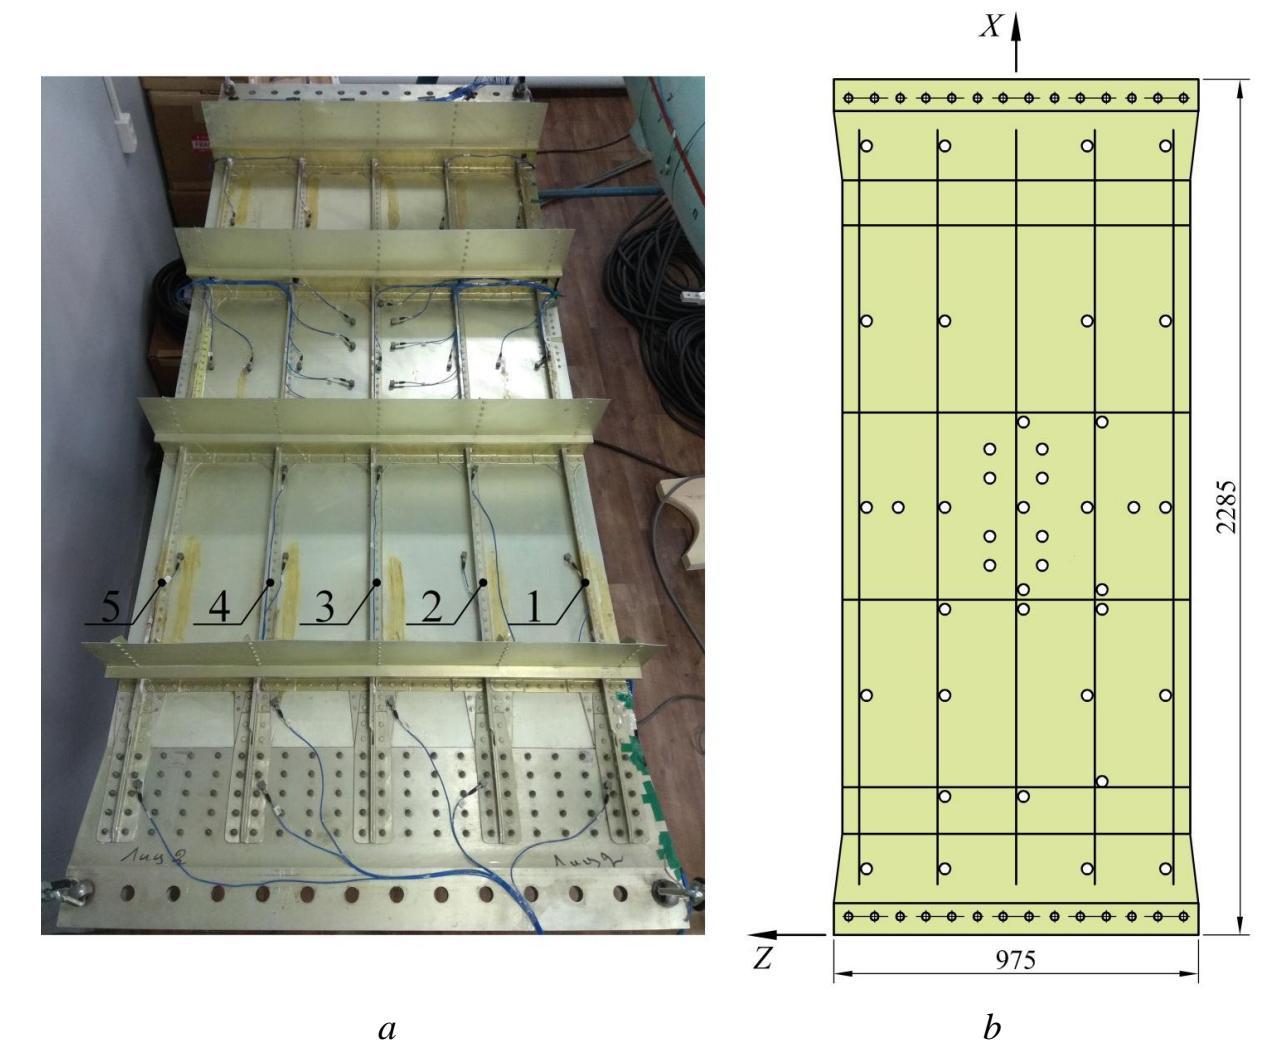
Предлагаемый способ вибрационной диагностики трещин был опробован на подкрепленной панели фюзеляжа самолета. Внешний вид, нумерация стрингеров, габаритные размеры панели в миллиметрах и схема установки акселерометров показаны на рис. 5. На рисунке цифрами обозначены номера стрингеров, точками – положения датчиков ускорений. Масса панели 38,8 кг, материал – алюминиевый сплав В95Т. Продольный и поперечный силовой набор приклепан заклепками. Усиления по коротким сторонам панели имеют болтовое соединение.

*Рис. 5.* Внешний вид панели (*a*) и схема установки акселерометров (*b*)

На время экспериментов панель была вывешена на упругих жгутах малой жесткости. Возбуждение колебаний осуществлялось двумя электродинамическими силовозбудителями. Для измерения вибраций использовались 40 датчиков ускорений. Датчики размещались со сгущением в окрестности пучностей формы первого тона упругих колебаний панели, поскольку выращивание усталостных трещин предполагалось вынужденными колебаниями на резонансной частоте первого тона. По сигналам датчиков ускорений строились портреты колебаний различных точек панели. Для каждого портрета колебаний определялась величина параметра ξ. Строилось поле распределения параметра ξ по поверхности панели: величина ξ в каждой точке измерения изображалась меткой соответствующего цвета градиентной шкалы, а между метками выполнялась аппроксимация в соответствии с картой цветов. Кроме того, в экспериментальных исследованиях отслеживались изменения собственных частот первых четырех тонов упругих колебаний панели, вызванные появлением и развитием дефектов.

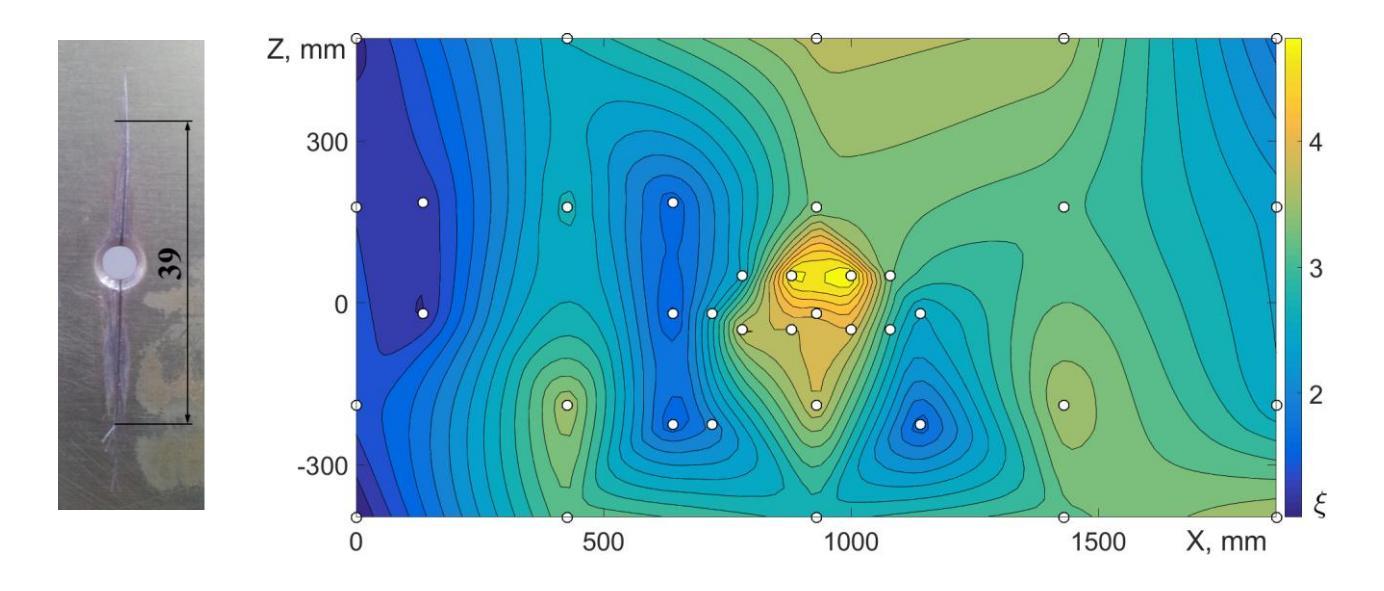
Первоначально было зафиксировано распределение параметра  $\xi$  и определены собственные частоты панели  $p_i$  (i = 1-4) в ее исходном состоянии. Затем проведены исследования изменений собственных частот  $\Delta p_i$  и портретов колебаний панели при появлении следующих дефектов: высверленная заклепка и концентратор напряжений в виде сквозного надреза в центре панели; усталостные трещины в стрингерах 1 и 5; трещина в стрингере 5 после ремонта (приклепаны накладки); трещина в стрингере 2 на разных этапах развития. Результаты исследований показаны на рис. 6–8. Стрелками отмечены положения трещин.

Рис. 6. Распределение & по панели с концентратором напряжений

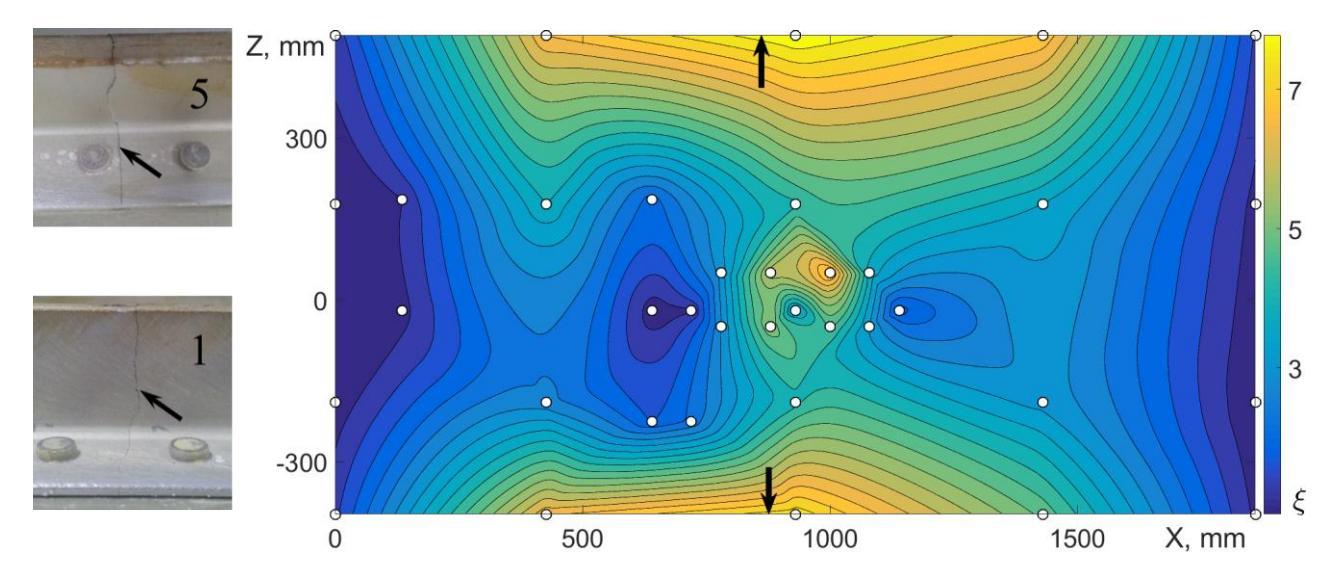
*Рис.*7. Распределение ξ по панели с концентратором напряжений и трещинами в стрингерах 1 и 5

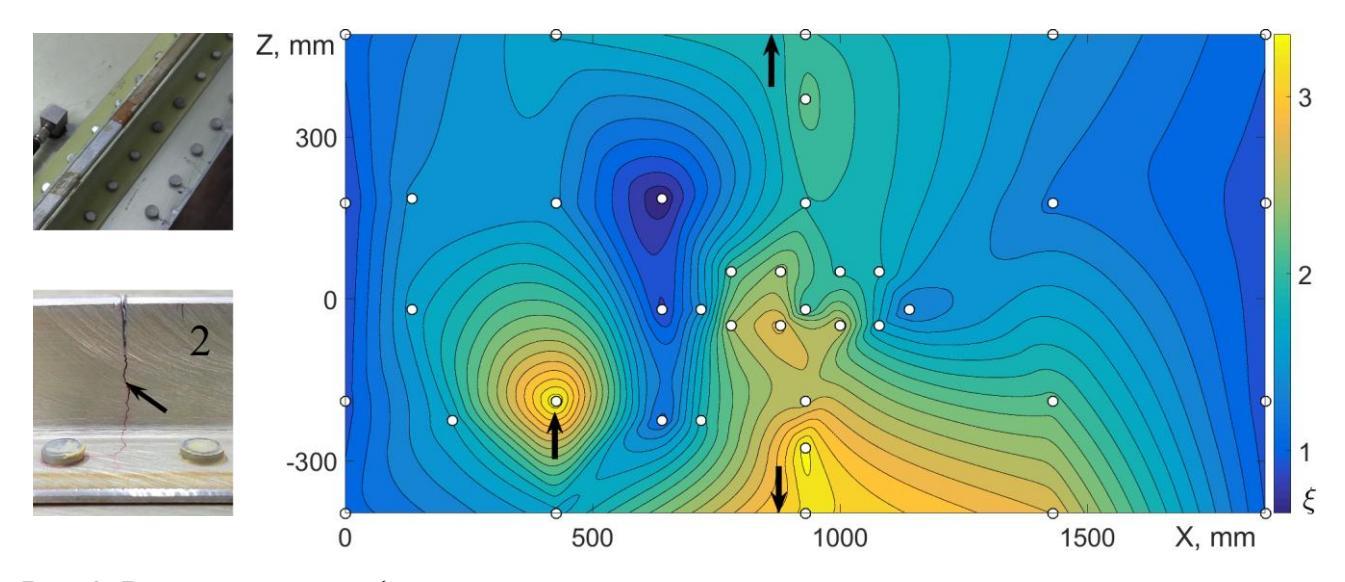
*Puc.8*. Распределение ξ по панели с концентратором напряжений, трещинами в стрингерах 1 и 2 и ремонтной накладкой на стрингере 5

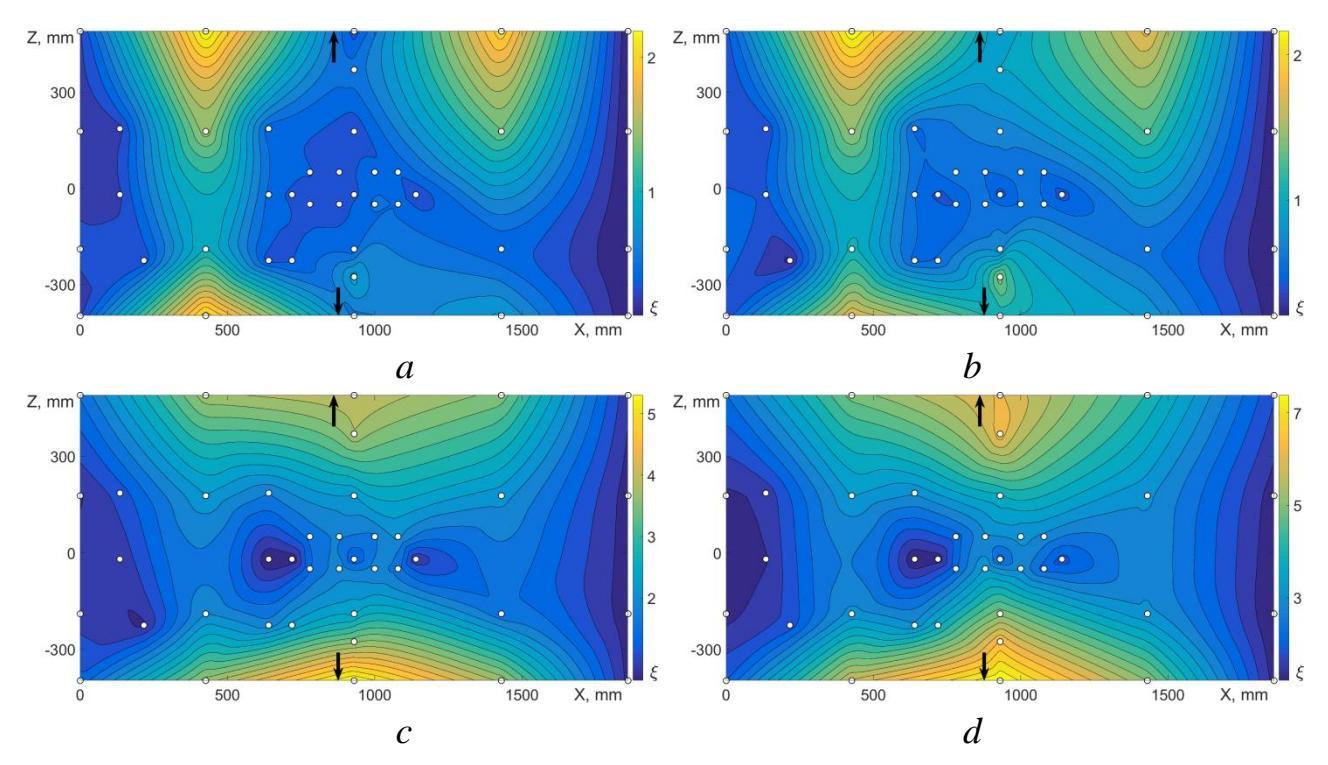
В экспериментальных исследованиях было обнаружено, что увеличение амплитуды колебаний панели приводит к стабилизации качественной картины распределения локальных максимумов параметра  $\xi$ , и положения максимумов соответствуют местоположениям дефектов (рис. 9). Это объясняется двумя причинами. Во-первых, для воспроизведения высоких амплитуд колебаний необходимо внешнее воздействие с большой амплитудой, для чего на устройства возбуждения колебаний подается повышенный управляющий сигнал. При прочих равных условиях это приводит к увеличению отношения сигнал/шум. Поскольку в системах управления нагружением и измерениями параметров колебаний присутствуют электрические помехи, то сигнал с повышенной амплитудой оказывается более близким к «чистому» гармоническому воздействию. Во-вторых, увеличение амплитуды колебаний конструкции приводит к увеличению амплитуд импульсов, порождаемых трением и соударением берегов трещин. Чем выше интенсивность возникающих высокочастотных вибраций, тем на большем удалении от места расположения дефекта их можно зарегистрировать.

*Рис. 9.* Распределения ξ по панели с трещиной в стрингере 1 и ремонтной накладкой на стрингере 5: амплитуда перегрузки в центре панели: *а*) 0,25; *b*) 0,96; *c*) 1,59; *d*) 1,86
